# Lote 1 - Rota: Noroeste

| Diagnóstico da Calçada | Qualidade do Serviço | |
| Endereço: Av. Ivaí, 191 | 50 | D |
| Data do Registro: 25/11/2019 15:16:08 | | |

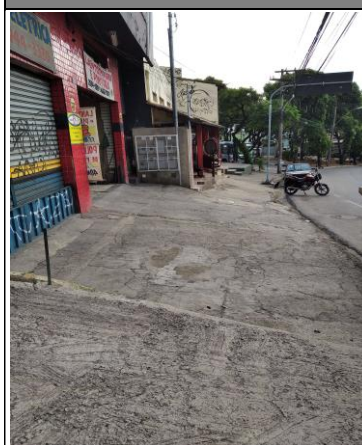
Foto Geral

| ID | Itens Avaliados | Respostas | Nota |
|---|---|---|---|
| P_5 | Condições Gerais do Piso e meio-fio da calçada ? | Péssimo | 0 |
| P_6 | Presença de desníveis ? | Severo | 0 |
| P_16 | Classificação geral da calçada pelo pesquisador. | Ruim | 0 |
