## Lote 4 - Rota: Contorno

| Diagnóstico da Calçada | Qualidade do Serviço | |
| Endereço: Av.Contorno, 5384 | 33 | D |
| Num. Lote CTM: 10026100010 | | |

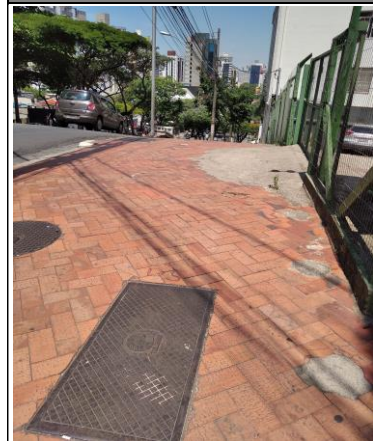
### Foto Geral

| ID | Itens Avaliados | Respostas | Nota |
|---|---|---|---|
| P_4 | Existência de Buracos ? | Muitos | 0 |
| P_5 | Condições Gerais do Piso e meio-fio da calçada ? | Péssimo | 0 |
| P_6 | Presença de desníveis ? | Médio | 3 |
| P_7 | Tem rebaixamento de calçada para Pedestre ? | Não, mas deveria ter. | 0 |
| P_11 | O Passeio está no padrão da SMPU ? | Não | 0 |
| P_16 | Classificação geral da calçada pelo pesquisador. | Ruim | 0 |
