# Lote 1 - Rota: Padre Pedro Pinto

**FRATAR**  
ENGENHARIA CONSULTIVA

| Diagnóstico da Calçada | Qualidade do Serviço | |
| Endereço: Rua Padre Pedro Pinto, 6374 | 62 | C |

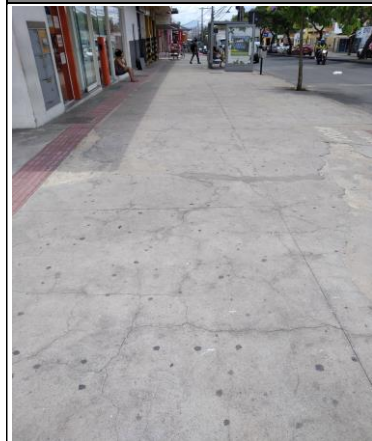
## Foto Geral

| ID | Itens Avaliados | Respostas | Nota |
|---|---|---|---|
| P_4 | Existência de Buracos ? | Poucos | 5 |
| P_5 | Condições Gerais do Piso e meio-fio da calçada ? | Regular | 5 |
| P_16 | Classificação geral da calçada pelo pesquisador. | Regular | 5 |

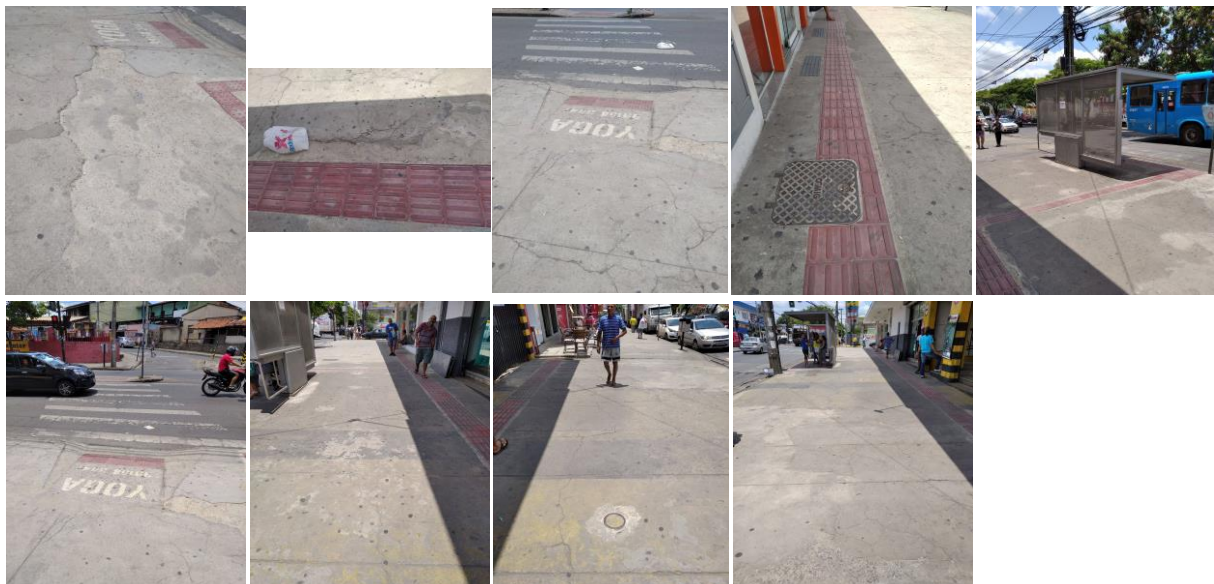
## Fotos Complementares - Detalhes do Passeio

| ID | Itens Avaliados | Respostas | Nota |
|---|---|---|---|
| P_7_1_2 | Se for do Tipo 1, O rebaixo tem abas conforme a norma ? | Não | -1 |
| P_7_3 | O rebaixo possui piso tátil ? | Tem só piso de alerta | -1 |
| P_7_3_1 | O piso tátil de alerta e direcional do rebaixo está conforme a norma ? | Não | -1 |
| P_8_1 | O piso tátil está no eixo da faixa livre ? | Não | 0 |
