# Lote 5 - Rota: Sul

| Diagnóstico da Calçada | Qualidade do Serviço | |
| Endereço: Gonçalves Dias, 1508 | 72 | B |
| Data do Registro: 02/11/2019 11:31:06 | | |

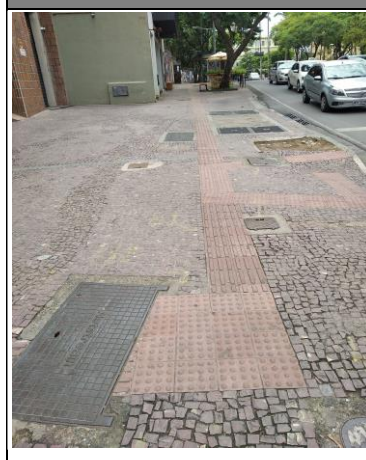
## Foto Geral

| ID | Itens Avaliados | Respostas | Nota |
|---|---|---|---|
| P_4 | Existência de Buracos ? | Poucos | 5 |
| P_5 | Condições Gerais do Piso e meio-fio da calçada ? | Regular | 5 |
| P_11 | O Passeio está no padrão da SMPU ? | Não | 0 |
| P_16 | Classificação geral da calçada pelo pesquisador. | Regular | 5 |

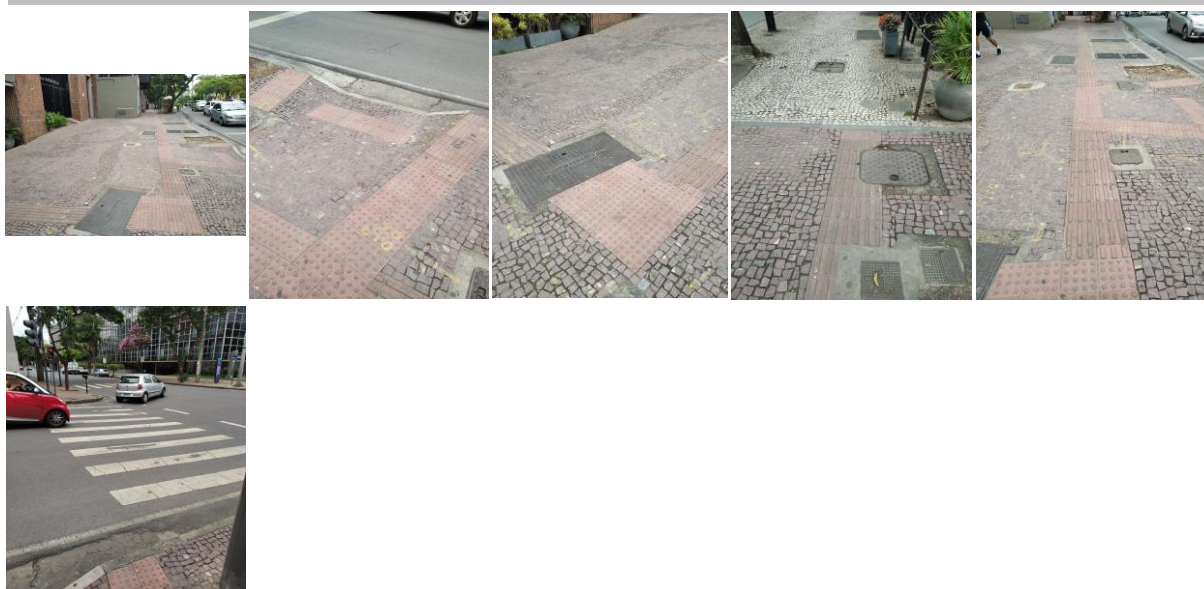
## Fotos Complementares - Detalhes do Passeio

| ID | Itens Avaliados | Respostas | Nota |
|---|---|---|---|
| P_7_1_2 | Se for do Tipo 1, O rebaixo tem abas conforme a norma ? | Não | -1 |
| P_8_1 | O piso tátil está no eixo da faixa livre ? | Não | 0 |
