# Lote 1 - Rota: Padre Pedro Pinto

**FRATAR**  
ENGENHARIA CONSULTIVA

| Diagnóstico da Calçada | Qualidade do Serviço | |
|---|---|---|
| Endereço: Rua Padre Pedro Pinto, 3343 | 34 | D |
| Data do Registro: 21/11/2019 09:27:41 | | |

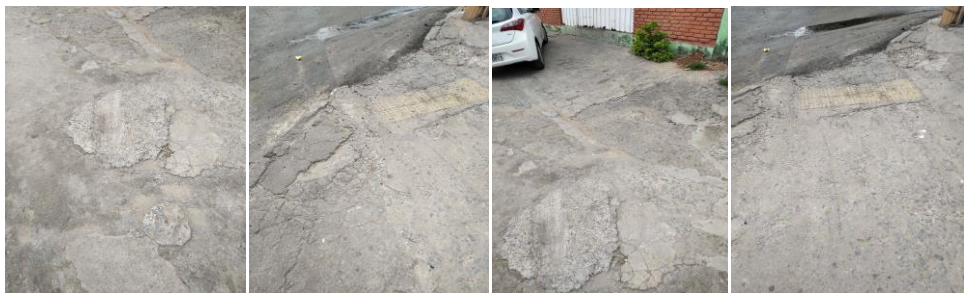
Fotos Complementares - Detalhes do Passeio

| ID | Itens Avaliados | Respostas | Nota |
|---|---|---|---|
| P_7_1_2 | Se for do Tipo 1, O rebaixo tem abas conforme a norma ? | Não | -1 |
| P_7_3 | O rebaixo possui piso tátil ? | Tem só piso de alerta | -1 |
| P_7_3_1 | O piso tátil de alerta e direcional do rebaixo está conforme a norma ? | Não | -1 |
