# Lote 1 - Rota: Noroeste

**FRATAR**  
ENGENHARIA CONSULTIVA

| Diagnóstico da Calçada | Qualidade do Serviço | |
| Endereço: Av. Brigadeiro Eduardo Gomes, 1903 | 55 | C |

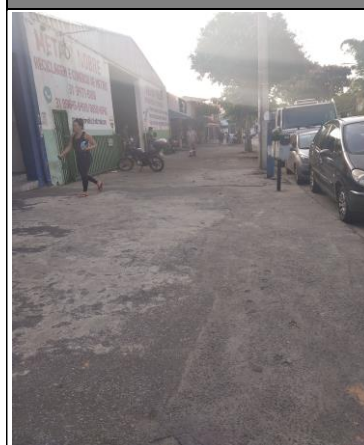
## Foto Geral

| ID | Itens Avaliados | Respostas | Nota |
|---|---|---|---|
| P_4 | Existência de Buracos ? | Poucos | 5 |
| P_5 | Condições Gerais do Piso e meio-fio da calçada ? | Regular | 5 |
| P_12 | A testada possui prática de estacionamento sobre o passeio ? | Sim | 0 |
| P_16 | Classificação geral da calçada pelo pesquisador. | Regular | 5 |
