# Lote 5 - Rota: Sul

| Diagnóstico da Calçada | Qualidade do Serviço | |
| Endereço: Av. João Pinheiro, 581 | 50 | D |
| Num. Lote CTM: 10190400210 | | |

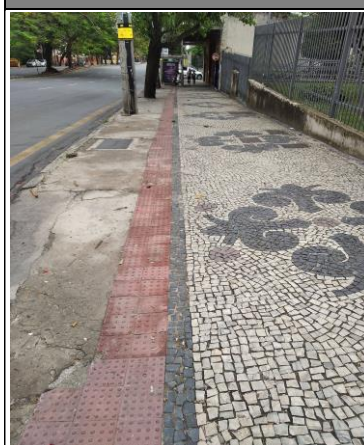
## Foto Geral

| ID | Itens Avaliados | Respostas | Nota |
|---|---|---|---|
| P_5 | Condições Gerais do Piso e meio-fio da calçada ? | Péssimo | 0 |
| P_9 | A calçada Possui Rebaixamento de Veículos correto ? | Não | 0 |
| P_11 | O Passeio está no padrão da SMPU ? | Não | 0 |
| P_16 | Classificação geral da calçada pelo pesquisador. | Ruim | 0 |

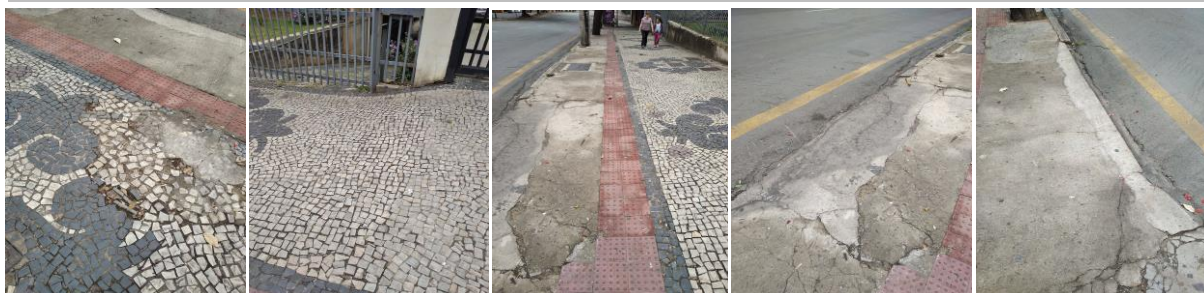
## Fotos Complementares - Detalhes do Passeio

| ID | Itens Avaliados | Respostas | Nota |
|---|---|---|---|
| P_4 | Existência de Buracos ? | Poucos | 5 |
| P_6 | Presença de desníveis ? | Leve | 7 |
