# Lote 1 - Rota: Padre Pedro Pinto

| Diagnóstico da Calçada | Qualidade do Serviço | |
| Endereço: Rua Padre Pedro Pinto, 5971 | 40 | D |
| Num. Lote CTM: 210412200070 | | |

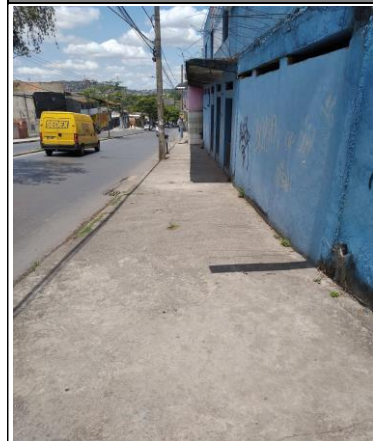
## Foto Geral

| ID | Itens Avaliados | Respostas | Nota |
|---|---|---|---|
| P_4 | Existência de Buracos ? | Poucos | 5 |
| P_5 | Condições Gerais do Piso e meio-fio da calçada ? | Regular | 5 |
| P_6 | Presença de desníveis ? | Severo | 0 |
| P_7 | Tem rebaixamento de calçada para Pedestre ? | Não, mas deveria ter. | 0 |
| P_16 | Classificação geral da calçada pelo pesquisador. | Ruim | 0 |
