| Diagnóstico da Calçada | Qualidade do Serviço | |
| Endereço: Av. Augusto de Lima, 1190 | 62 | C |
| Data do Registro: 07/11/2019 10:53:04 | | |
| Num. Lote CTM: 10362200130 | | |

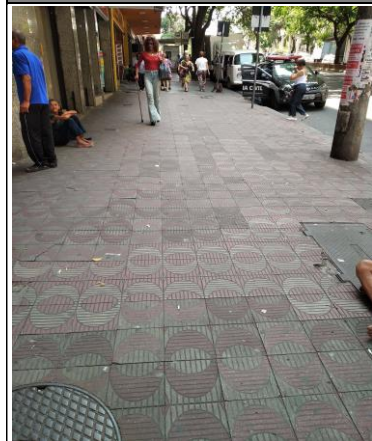
Foto Geral

| ID | Itens Avaliados | Respostas | Nota |
|---|---|---|---|
| P_4 | Existência de Buracos ? | Poucos | 5 |
| P_5 | Condições Gerais do Piso e meio-fio da calçada ? | Regular | 5 |
| P_11 | O Passeio está no padrão da SMPU ? | Não | 0 |
| P_16 | Classificação geral da calçada pelo pesquisador. | Regular | 5 |

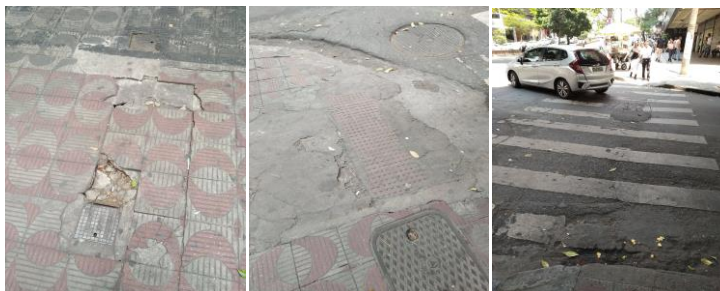
Fotos Complementares - Detalhes do Passeio

| ID | Itens Avaliados | Respostas | Nota |
|---|---|---|---|
| P_7_1_2 | Se for do Tipo 1, O rebaixo tem abas conforme a norma ? | Não | -1 |
| P_7_3 | O rebaixo possui piso tátil ? | Tem só piso de alerta | -1 |
| P_7_3_1 | O piso tátil de alerta e direcional do rebaixo está conforme a norma ? | Não | -1 |
