# Lote 1 - Rota: Carlos Luz

| Diagnóstico da Calçada | Qualidade do Serviço | |
| Endereço: Rua Sena Madureira, 475 | 61 | C |
| Data do Registro: 28/10/2019 16:33:06 | | |

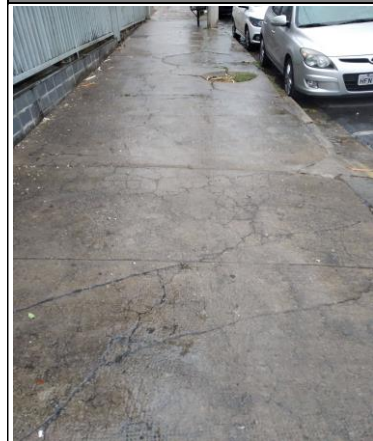
## Foto Geral

| ID | Itens Avaliados | Respostas | Nota |
|---|---|---|---|
| P_4 | Existência de Buracos ? | Poucos | 5 |
| P_5 | Condições Gerais do Piso e meio-fio da calçada ? | Regular | 5 |
| P_16 | Classificação geral da calçada pelo pesquisador. | Regular | 5 |

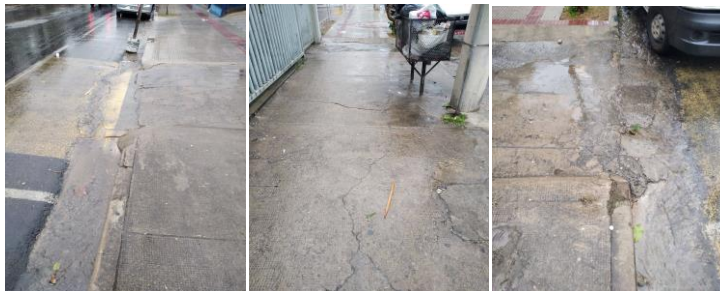
## Fotos Complementares - Detalhes do Passeio

| ID | Itens Avaliados | Respostas | Nota |
|---|---|---|---|
| P_9 | A calçada Possui Rebaixamento de Veículos correto ? | Não | 0 |
| P_11 | O Passeio está no padrão da SMPU ? | Não | 0 |
