## Lote 4 - Rota: Contorno

| Diagnóstico da Calçada | Qualidade do Serviço | |
| Endereço: Av.Contorno, 5740 | <b>80</b> | <b>B</b> |
| Num. Lote CTM: 10022000055 | | |

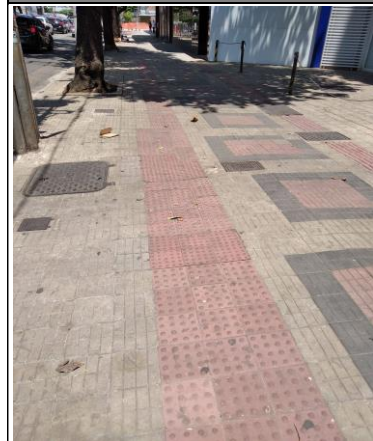
### Foto Geral

| ID | Itens Avaliados | Respostas | Nota |
|---|---|---|---|
| P_4 | Existência de Buracos ? | Poucos | 5 |
| P_11 | O Passeio está no padrão da SMPU ? | Não | 0 |
| P_16 | Classificação geral da calçada pelo pesquisador. | Regular | 5 |

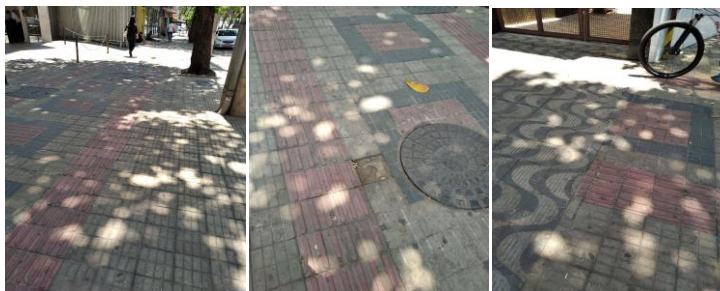
### Fotos Complementares - Detalhes do Passeio

| ID | Itens Avaliados | Respostas | Nota |
|---|---|---|---|
| P_8_1 | O piso tátil está no eixo da faixa livre ? | Não | 0 |
| P_8_2 | Se tem uma leve mudança de direção está conforme a norma ? | Não | 0 |
