# Lote 1 - Rota: Noroeste

**FRATAR**  
ENGENHARIA CONSULTIVA

| Diagnóstico da Calçada | Qualidade do Serviço | |
| Endereço: Av. Abílio Machado, 965 | 80 | B |

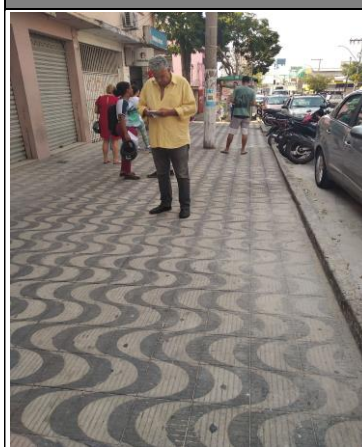
## Foto Geral

| ID | Itens Avaliados | Respostas | Nota |
|---|---|---|---|
| P_16 | Classificação geral da calçada pelo pesquisador. | Ótimo(a) | 10 |

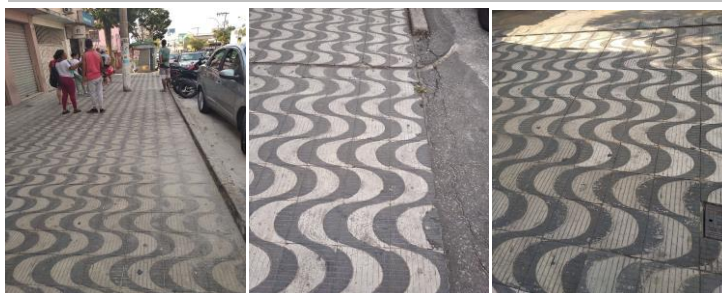
## Fotos Complementares - Detalhes do Passeio

| ID | Itens Avaliados | Respostas | Nota |
|---|---|---|---|
| P_9 | A calçada Possui Rebaixamento de Veículos correto ? | Não | 0 |
| P_11 | O Passeio está no padrão da SMPU ? | Não | 0 |
