# Lote 1 - Rota: Noroeste

**FRATAR**  
ENGENHARIA CONSULTIVA

| Diagnóstico da Calçada | Qualidade do Serviço | |
|---|---|---|
| Endereço: Av. Brigadeiro Eduardo Gomes, 895 | 80 | B |
| Num. Lote CTM: 130475000280 | | |

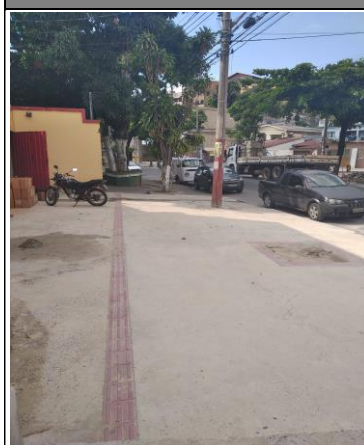
## Foto Geral

| ID | Itens Avaliados | Respostas | Nota |
|---|---|---|---|
| P_4 | Existência de Buracos ? | Poucos | 5 |
| P_11 | O Passeio está no padrão da SMPU ? | Não | 0 |
| P_16 | Classificação geral da calçada pelo pesquisador. | Regular | 5 |

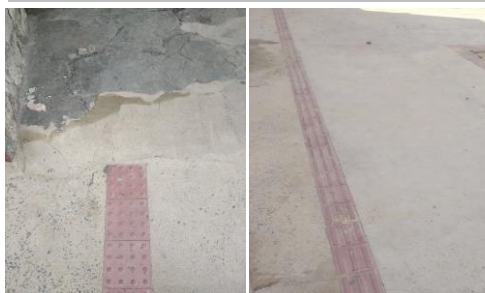
## Fotos Complementares - Detalhes do Passeio

| ID | Itens Avaliados | Respostas | Nota |
|---|---|---|---|
| P_8_1 | O piso tátil está no eixo da faixa livre ? | Não | 0 |
| P_8_2 | Se tem uma leve mudança de direção está conforme a norma ? | Não | 0 |
