# Lote 5 - Rota: Sul

**FRATAR**  
ENGENHARIA CONSULTIVA

| Diagnóstico da Calçada | Qualidade do Serviço | |
| Endereço: Av. João Pinheiro, 628 | 78 | B |

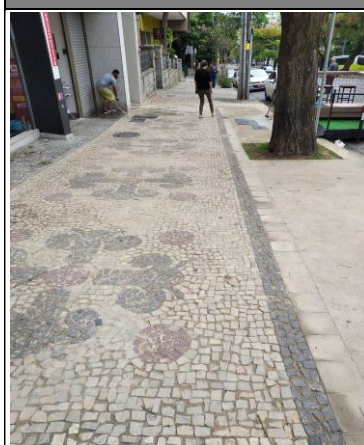
## Foto Geral

| ID | Itens Avaliados | Respostas | Nota |
|---|---|---|---|
| P_5 | Condições Gerais do Piso e meio-fio da calçada ? | Regular | 5 |
| P_11 | O Passeio está no padrão da SMPU ? | Não | 0 |
| P_16 | Classificação geral da calçada pelo pesquisador. | Regular | 5 |
