# Lote 1 - Rota: Noroeste

**FRATAR**  
ENGENHARIA CONSULTIVA

| Diagnóstico da Calçada | Qualidade do Serviço | |
| Endereço: Av. Abílio Machado, 1569 | 50 | D |

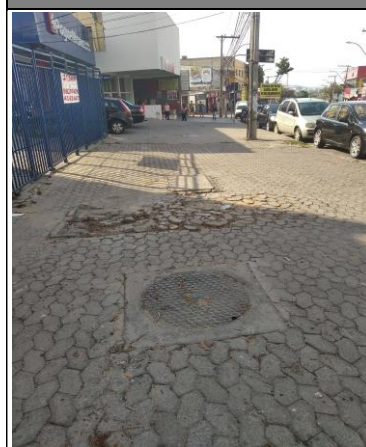
## Foto Geral

| ID | Itens Avaliados | Respostas | Nota |
|---|---|---|---|
| P_4 | Existência de Buracos ? | Muitos | 0 |
| P_5 | Condições Gerais do Piso e meio-fio da calçada ? | Péssimo | 0 |
| P_16 | Classificação geral da calçada pelo pesquisador. | Ruim | 0 |

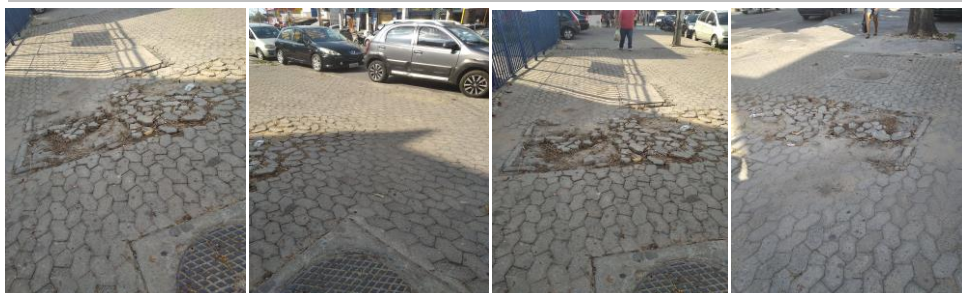
## Fotos Complementares - Detalhes do Passeio

| ID | Itens Avaliados | Respostas | Nota |
|---|---|---|---|
| P_9 | A calçada Possui Rebaixamento de Veículos correto ? | Não | 0 |
