## Lote 5 - Rota: Afonso Pena

**FRATAR**  
ENGENHARIA CONSULTIVA

| Diagnóstico da Calçada | Qualidade do Serviço | |
| Endereço: Av. Afonso Pena, 262 | 70 | C |

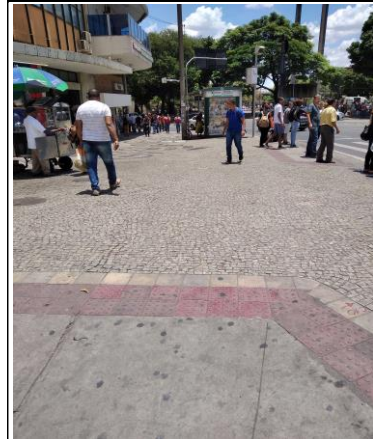
Foto Geral

| ID | Itens Avaliados | Respostas | Nota |
|---|---|---|---|
| P_16 | Classificação geral da calçada pelo pesquisador. | Regular | 5 |

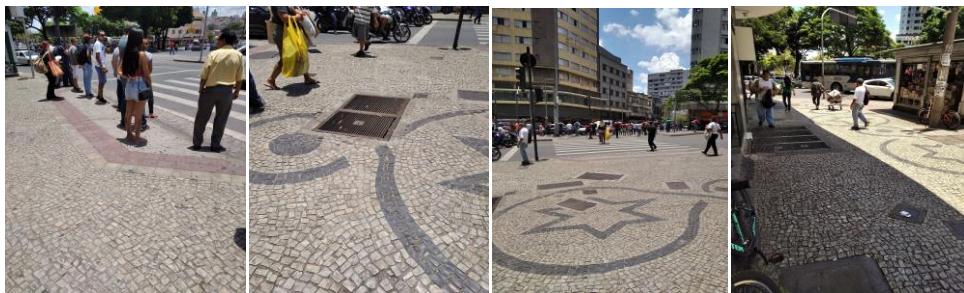
Fotos Complementares - Detalhes do Passeio

| ID | Itens Avaliados | Respostas | Nota |
|---|---|---|---|
| P_7_1_2 | Se for do Tipo 1, O rebaixo tem abas conforme a norma ? | Não | -1 |
| P_7_3 | O rebaixo possui piso tátil ? | Tem só piso de alerta | -1 |
| P_7_3_1 | O piso tátil de alerta e direcional do rebaixo está conforme a norma ? | Não | -1 |
