# Lote 1 - Rota: Carlos Luz

**FRATAR**  
ENGENHARIA CONSULTIVA

| Diagnóstico da Calçada | Qualidade do Serviço | |
| Endereço: Rua Sena Madureira, 334 | 76 | B |

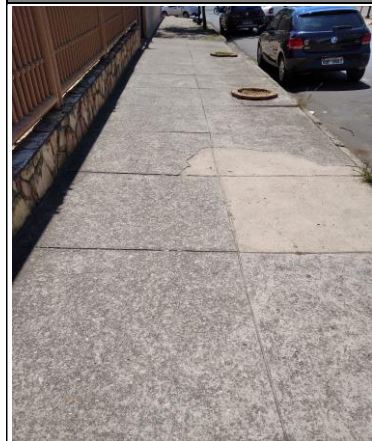
## Foto Geral

| ID | Itens Avaliados | Respostas | Nota |
|---|---|---|---|
| P_5 | Condições Gerais do Piso e meio-fio da calçada ? | Regular | 5 |
| P_11 | O Passeio está no padrão da SMPU ? | Não | 0 |
| P_16 | Classificação geral da calçada pelo pesquisador. | Regular | 5 |
