# Lote 1 - Rota: Padre Pedro Pinto

**FRATAR**  
ENGENHARIA CONSULTIVA

| Diagnóstico da Calçada | Qualidade do Serviço | |
|---|---|---|
| Endereço: Rua Padre Pedro Pinto, 2901 | 65 | C |
| Data do Registro: 21/11/2019 10:17:03 | | |

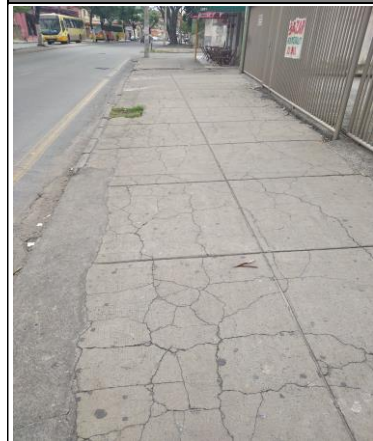
## Foto Geral

| ID | Itens Avaliados | Respostas | Nota |
|---|---|---|---|
| P_4 | Existência de Buracos ? | Poucos | 5 |
| P_5 | Condições Gerais do Piso e meio-fio da calçada ? | Regular | 5 |
| P_9 | A calçada Possui Rebaixamento de Veículos correto ? | Não | 0 |
| P_11 | O Passeio está no padrão da SMPU ? | Não | 0 |
| P_16 | Classificação geral da calçada pelo pesquisador. | Regular | 5 |
