## Lote 3 - Rota: Antônio Carlos II

**FRATAR**  
ENGENHARIA CONSULTIVA

| Diagnóstico da Calçada | Qualidade do Serviço | |
| Endereço: Av. Portugal, 955 | 40 | D |

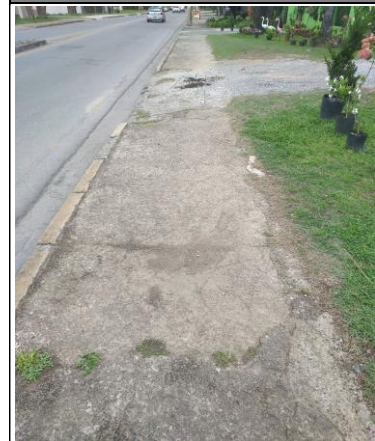
### Foto Geral

| ID | Itens Avaliados | Respostas | Nota |
|---|---|---|---|
| P_4 | Existência de Buracos ? | Muitos | 0 |
| P_5 | Condições Gerais do Piso e meio-fio da calçada ? | Péssimo | 0 |
| P_9 | A calçada Possui Rebaixamento de Veículos correto ? | Não | 0 |
| P_11 | O Passeio está no padrão da SMPU ? | Não | 0 |
| P_16 | Classificação geral da calçada pelo pesquisador. | Ruim | 0 |

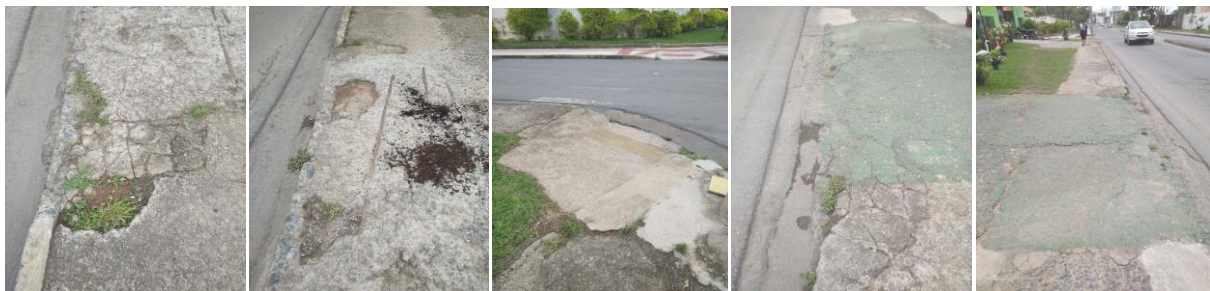
### Fotos Complementares - Detalhes do Passeio

| ID | Itens Avaliados | Respostas | Nota |
|---|---|---|---|
| P_7_1_1 | Se for do Tipo 1, Passeio possui largura livre de 1,2 m ? | Não | -3 |
| P_7_1_2 | Se for do Tipo 1, O rebaixo tem abas conforme a norma ? | Não | -1 |
| P_7_3 | O rebaixo possui piso tátil ? | Tem só piso de alerta | -1 |
| P_7_3_1 | O piso tátil de alerta e direcional do rebaixo está conforme a norma ? | Não | -1 |
