| Diagnóstico da Calçada | Qualidade do Serviço | |
| Endereço: Av. Portugal, 2267 | 65 | C |
| Num. Lote CTM: 200071100190 | | |

## Lote 3 - Rota: Antônio Carlos II

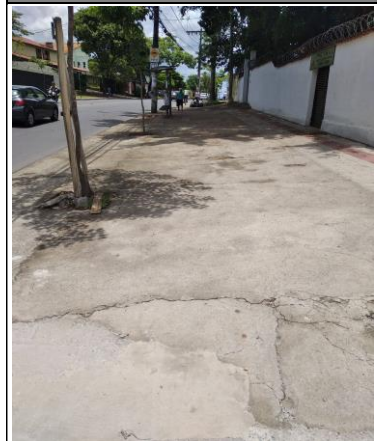
Foto Geral

| ID | Itens Avaliados | Respostas | Nota |
|---|---|---|---|
| P_4 | Existência de Buracos ? | Poucos | 5 |
| P_5 | Condições Gerais do Piso e meio-fio da calçada ? | Regular | 5 |
| P_16 | Classificação geral da calçada pelo pesquisador. | Regular | 5 |

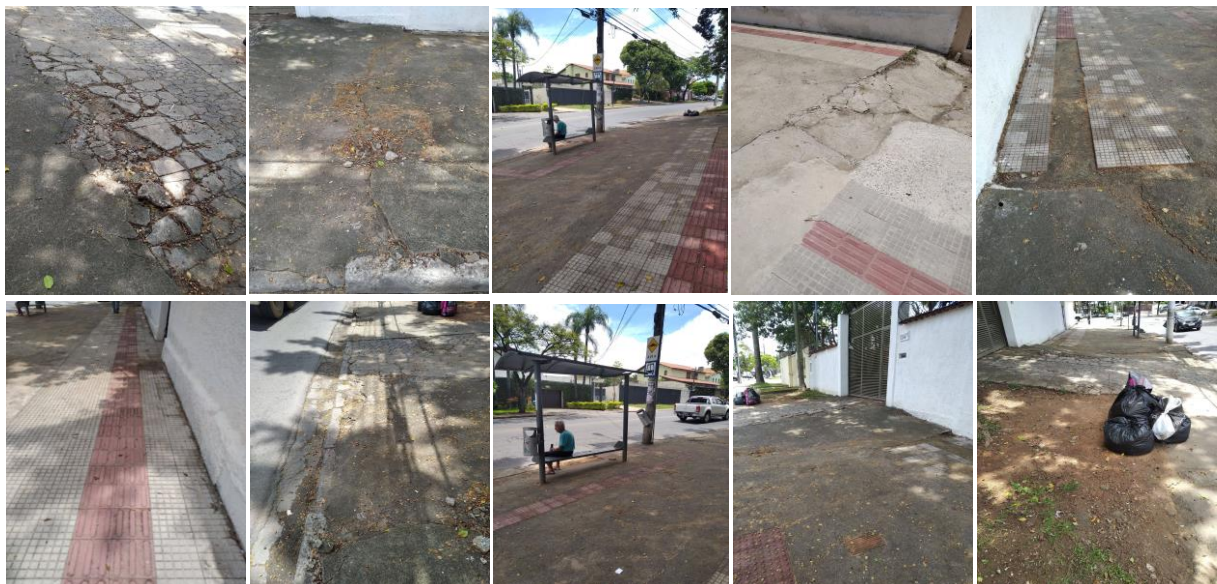
Fotos Complementares - Detalhes do Passeio

| ID | Itens Avaliados | Respostas | Nota |
|---|---|---|---|
| P_8_1 | O piso tátil está no eixo da faixa livre ? | Não | 0 |
| P_8_6 | Tem piso tátil em pontos de ônibus conforme a norma? | Não | 0 |
| P_8_7 | O piso tátil tem conexão com os lotes vizinhos? | Não | 0 |
| P_8_8 | O piso tátil está em boas condições aparentes? | Não | 0 |
