# Lote 1 - Rota: Noroeste

**FRATAR**  
ENGENHARIA CONSULTIVA

| Diagnóstico da Calçada | Qualidade do Serviço | |
|---|---|---|
| Endereço: Av. Brigadeiro Eduardo Gomes, 1080 | 55 | C |
| Data do Registro: 13/11/2019 14:23:17 | | |

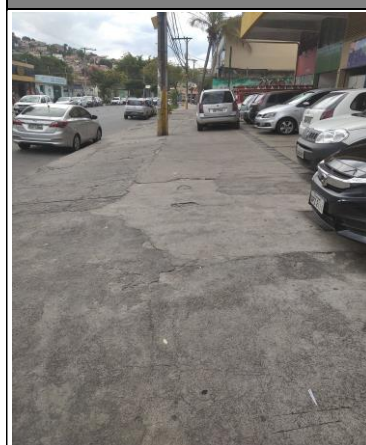
## Foto Geral

| ID | Itens Avaliados | Respostas | Nota |
|---|---|---|---|
| P_5 | Condições Gerais do Piso e meio-fio da calçada ? | Péssimo | 0 |
| P_12 | A testada possui prática de estacionamento sobre o passeio ? | Sim | 0 |
| P_16 | Classificação geral da calçada pelo pesquisador. | Ruim | 0 |

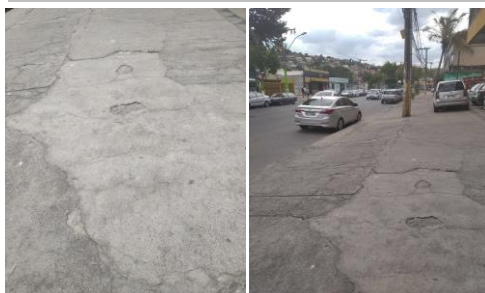
## Fotos Complementares - Detalhes do Passeio

| ID | Itens Avaliados | Respostas | Nota |
|---|---|---|---|
| P_4 | Existência de Buracos ? | Poucos | 5 |
