# Lote 1 - Rota: Noroeste

**FRATAR**  
ENGENHARIA CONSULTIVA

| Diagnóstico da Calçada | Qualidade do Serviço | |
| Endereço: Av. Brigadeiro Eduardo Gomes, 637 | 62 | C |

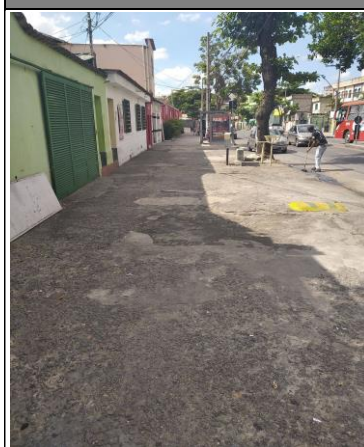
## Foto Geral

| ID | Itens Avaliados | Respostas | Nota |
|---|---|---|---|
| P_5 | Condições Gerais do Piso e meio-fio da calçada ? | Péssimo | 0 |
| P_16 | Classificação geral da calçada pelo pesquisador. | Ruim | 0 |

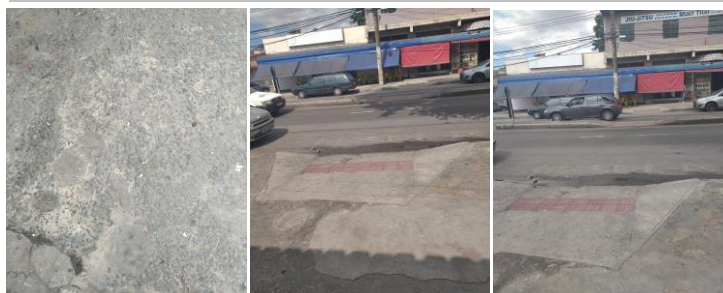
## Fotos Complementares - Detalhes do Passeio

| ID | Itens Avaliados | Respostas | Nota |
|---|---|---|---|
| P_4 | Existência de Buracos ? | Poucos | 5 |

| ID | Itens Avaliados | Respostas | Nota |
|---|---|---|---|
| P_7_1_2 | Se for do Tipo 1, O rebaixo tem abas conforme a norma ? | Não | -1 |
| P_7_3 | O rebaixo possui piso tátil ? | Tem só piso de alerta | -1 |
