## Lote 4 - Rota: Contorno

**FRATAR**  
ENGENHARIA CONSULTIVA

| Diagnóstico da Calçada | Qualidade do Serviço | |
| Endereço: Av.Contorno, 1831 | 49 | D |

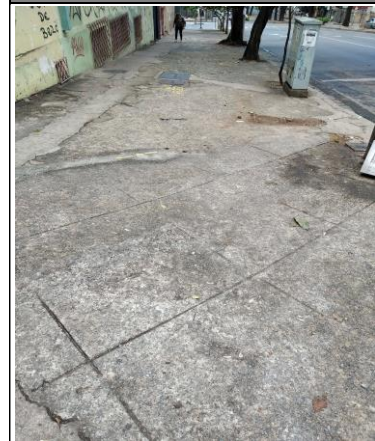
### Foto Geral

| ID | Itens Avaliados | Respostas | Nota |
|---|---|---|---|
| P_4 | Existência de Buracos ? | Muitos | 0 |
| P_5 | Condições Gerais do Piso e meio-fio da calçada ? | Péssimo | 0 |
| P_16 | Classificação geral da calçada pelo pesquisador. | Ruim | 0 |

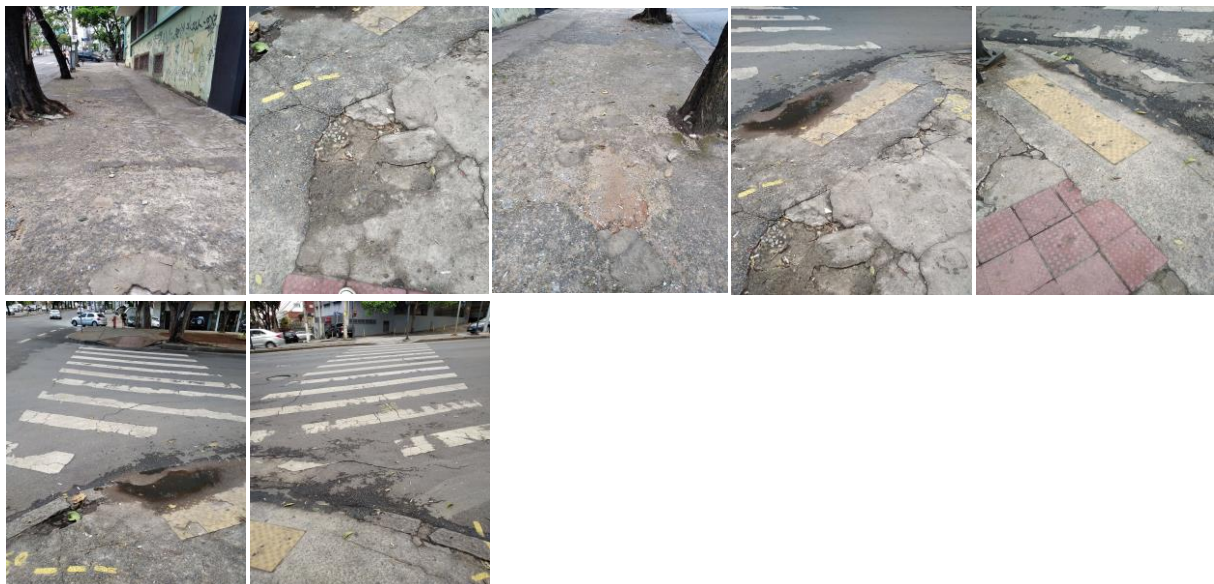
### Fotos Complementares - Detalhes do Passeio

| ID | Itens Avaliados | Respostas | Nota |
|---|---|---|---|
| P_7_3 | O rebaixo possui piso tátil ? | Tem só piso de alerta | -1 |
