## Lote 4 - Rota: Contorno

**FRATAR**  
ENGENHARIA CONSULTIVA

| Diagnóstico da Calçada | Qualidade do Serviço | |
| Endereço: Av.Contorno, 5030 | 53 | C |

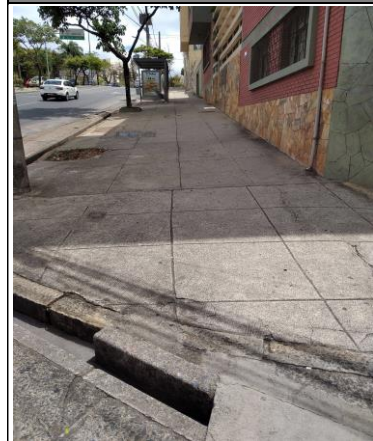
### Foto Geral

| ID | Itens Avaliados | Respostas | Nota |
|---|---|---|---|
| P_4 | Existência de Buracos ? | Poucos | 5 |
| P_5 | Condições Gerais do Piso e meio-fio da calçada ? | Regular | 5 |
| P_6 | Presença de desníveis ? | Médio | 3 |
| P_11 | O Passeio está no padrão da SMPU ? | Não | 0 |
| P_16 | Classificação geral da calçada pelo pesquisador. | Ruim | 0 |

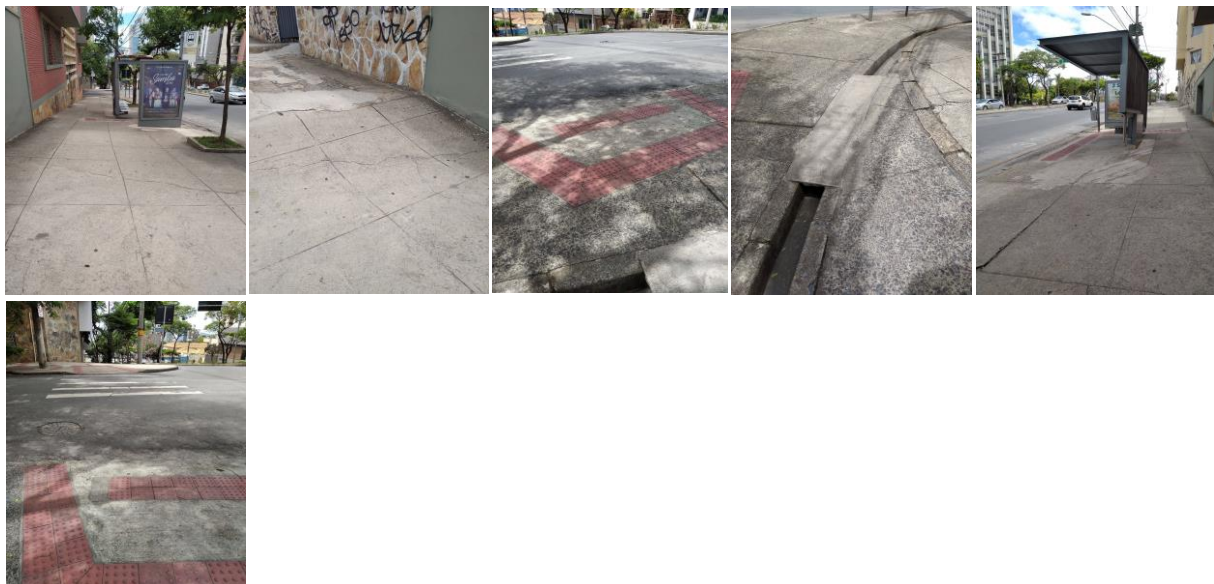
### Fotos Complementares - Detalhes do Passeio

| ID | Itens Avaliados | Respostas | Nota |
|---|---|---|---|
| P_7_1_2 | Se for do Tipo 1, O rebaixo tem abas conforme a norma ? | Não | -1 |
| P_7_3 | O rebaixo possui piso tátil ? | Tem só piso de alerta | -1 |
| P_13_1 | Dispositivo de Drenagem está devidamente instalado e bem conservado? | Não | -3 |
| P_13_2 | Dispositivo de Drenagem oferece risco para caminamento seguro de pedestre? | Sim | -5 |
