# Lote 1 - Rota: Padre Pedro Pinto

| Diagnóstico da Calçada | Qualidade do Serviço | |
| Endereço: Rua Padre Pedro Pinto, 2871 | 38 | D |
| Data do Registro: 21/11/2019 10:24:55 | | |

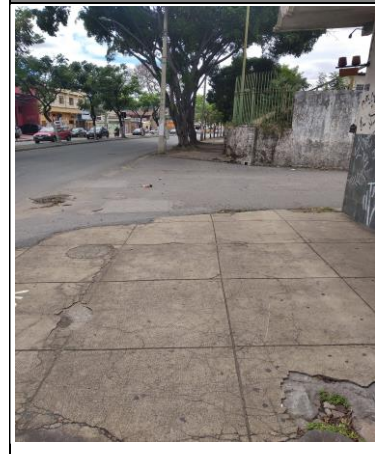
## Foto Geral

| ID | Itens Avaliados | Respostas | Nota |
|---|---|---|---|
| P_4 | Existência de Buracos ? | Muitos | 0 |
| P_5 | Condições Gerais do Piso e meio-fio da calçada ? | Péssimo | 0 |
| P_6 | Presença de desníveis ? | Médio | 3 |
| P_7 | Tem rebaixamento de calçada para Pedestre ? | Não, mas deveria ter. | 0 |
| P_16 | Classificação geral da calçada pelo pesquisador. | Ruim | 0 |
