# Lote 1 - Rota: Padre Pedro Pinto

**FRATAR**  
ENGENHARIA CONSULTIVA

| Diagnóstico da Calçada | Qualidade do Serviço | |
| Endereço: Rua Padre Pedro Pinto, 3175 | 65 | C |

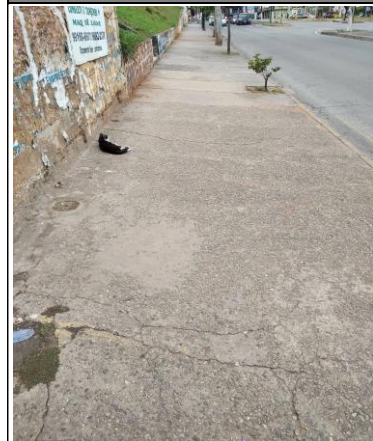
Foto Geral

| ID | Itens Avaliados | Respostas | Nota |
|---|---|---|---|
| P_4 | Existência de Buracos ? | Poucos | 5 |
| P_5 | Condições Gerais do Piso e meio-fio da calçada ? | Regular | 5 |
| P_16 | Classificação geral da calçada pelo pesquisador. | Regular | 5 |
