# Lote 1 - Rota: Padre Pedro Pinto

| Diagnóstico da Calçada | Qualidade do Serviço | |
| Endereço: Rua Padre Pedro Pinto, 2934 | 37 | D |
| Data do Registro: 21/11/2019 10:26:50 | | |

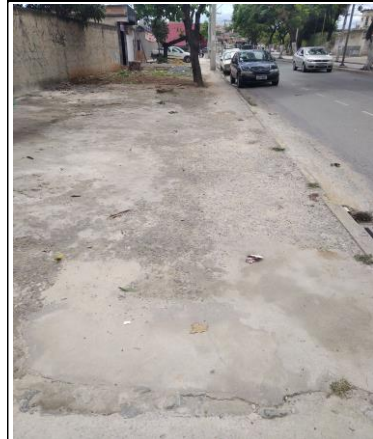
## Foto Geral

| ID | Itens Avaliados | Respostas | Nota |
|---|---|---|---|
| P_4 | Existência de Buracos ? | Muitos | 0 |
| P_5 | Condições Gerais do Piso e meio-fio da calçada ? | Péssimo | 0 |
| P_6 | Presença de desníveis ? | Médio | 3 |
| P_16 | Classificação geral da calçada pelo pesquisador. | Ruim | 0 |
