# Lote 1 - Rota: Padre Pedro Pinto

**FRATAR**  
ENGENHARIA CONSULTIVA

| Diagnóstico da Calçada | Qualidade do Serviço | |
| Endereço: Rua Padre Pedro Pinto, 3027 | 50 | D |

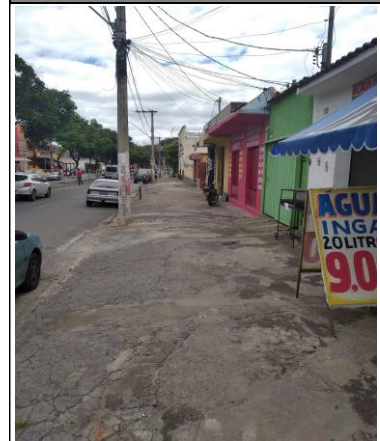
## Foto Geral

| ID | Itens Avaliados | Respostas | Nota |
|---|---|---|---|
| P_4 | Existência de Buracos ? | Muitos | 0 |
| P_5 | Condições Gerais do Piso e meio-fio da calçada ? | Péssimo | 0 |
| P_16 | Classificação geral da calçada pelo pesquisador. | Ruim | 0 |

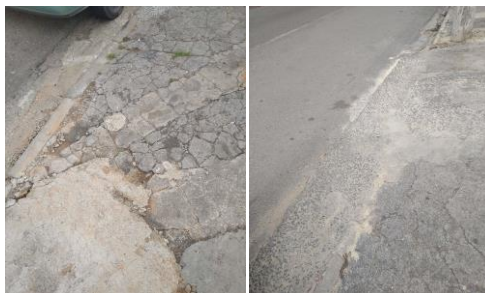
## Fotos Complementares - Detalhes do Passeio

| ID | Itens Avaliados | Respostas | Nota |
|---|---|---|---|
| P_9 | A calçada Possui Rebaixamento de Veículos correto ? | Não | 0 |
| P_11 | O Passeio está no padrão da SMPU ? | Não | 0 |
