| Diagnóstico da Calçada | Qualidade do Serviço | |
| Endereço: Rua Professor Moraes, 363 | 15 | F |
| Data do Registro: 12/11/2019 14:40:56 | | |

# Lote 5 - Rota: Afonso Pena

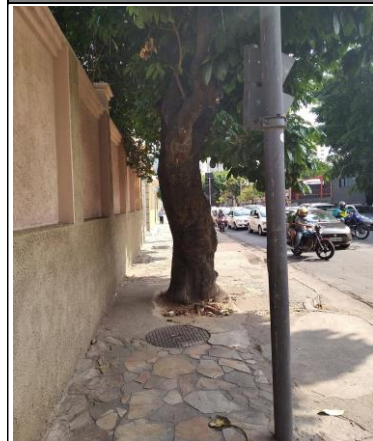
Foto Geral

| ID | Itens Avaliados | Respostas | Nota |
|---|---|---|---|
| P_4 | Existência de Buracos ? | Muitos | 0 |
| P_5 | Condições Gerais do Piso e meio-fio da calçada ? | Péssimo | 0 |
| P_6 | Presença de desníveis ? | Severo | 0 |
| P_16 | Classificação geral da calçada pelo pesquisador. | Ruim | 0 |

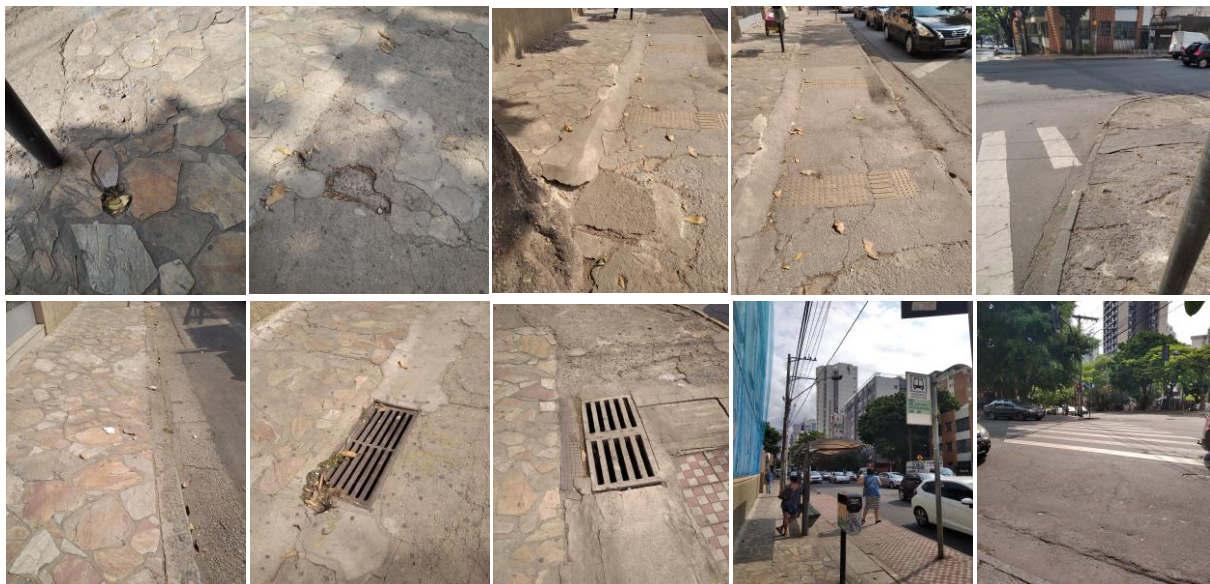
Fotos Complementares - Detalhes do Passeio

| ID | Itens Avaliados | Respostas | Nota |
|---|---|---|---|
| P_2 | Qual a largura livre do Passeio ? | Abaixo 0.80 m | 1 |

| ID | Itens Avaliados | Respostas | Nota |
|---|---|---|---|
| P_13_2 | Dispositivo de Drenagem oferece risco para caminhada seguro de pedestre? | Sim | -5 |
