# Lote 4 - Rota: Raja Gabágia

| Diagnóstico da Calçada | Qualidade do Serviço | |
| Endereço: Av. Raja Gabaglia, 4337 | 65 | C |
| Data do Registro: 11/11/2019 12:52:09 | | |

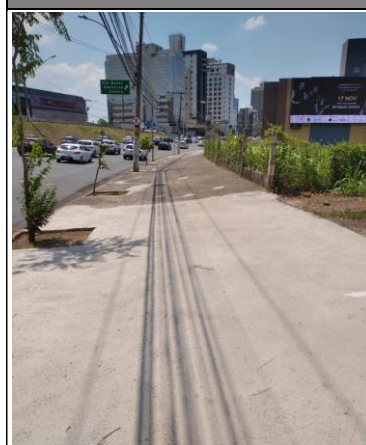
## Foto Geral

| ID | Itens Avaliados | Respostas | Nota |
|---|---|---|---|
| P_4 | Existência de Buracos ? | Poucos | 5 |
| P_5 | Condições Gerais do Piso e meio-fio da calçada ? | Regular | 5 |
| P_16 | Classificação geral da calçada pelo pesquisador. | Regular | 5 |
