# Lote 5 - Rota: Sul

**FRATAR**  
ENGENHARIA CONSULTIVA

| Diagnóstico da Calçada | Qualidade do Serviço | |
| Endereço: Av. Nossa Sra. Do Carmo, s/nº | 30 | E |

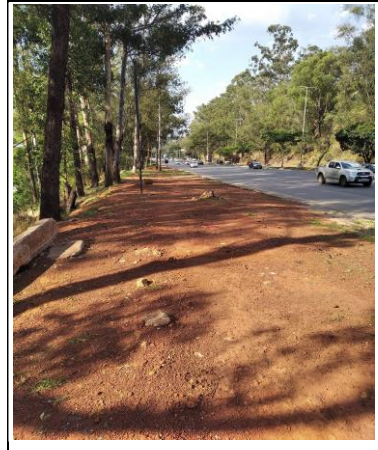
## Foto Geral

| ID | Itens Avaliados | Respostas | Nota |
|---|---|---|---|
| P_3 | Tipo de revestimento da calçada ? | Terra | -10 |
| P_4 | Existência de Buracos ? | Muitos | 0 |
| P_5 | Condições Gerais do Piso e meio-fio da calçada ? | Péssimo | 0 |
| P_16 | Classificação geral da calçada pelo pesquisador. | Ruim | 0 |
