# Lote 1 - Rota: Noroeste

| Diagnóstico da Calçada | Qualidade do Serviço | |
| Endereço: Av. Brigadeiro Eduardo Gomes, 2555 | 49 | D |

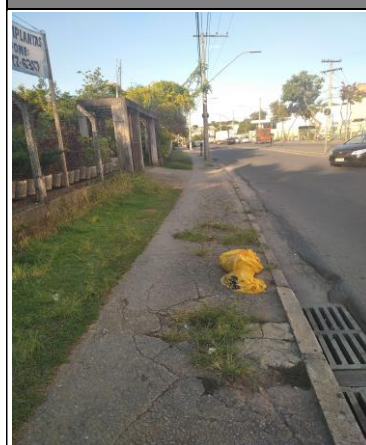
## Foto Geral

| ID | Itens Avaliados | Respostas | Nota |
|---|---|---|---|
| P_5 | Condições Gerais do Piso e meio-fio da calçada ? | Péssimo | 0 |
| P_16 | Classificação geral da calçada pelo pesquisador. | Ruim | 0 |

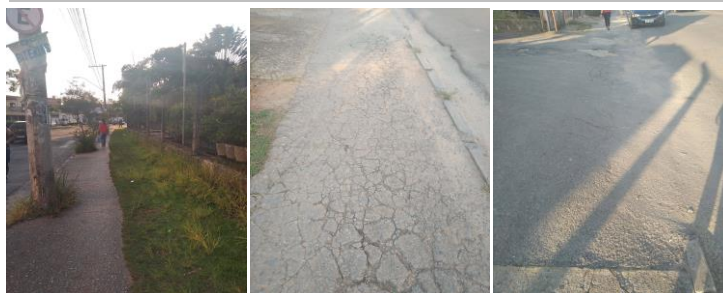
## Fotos Complementares - Detalhes do Passeio

| ID | Itens Avaliados | Respostas | Nota |
|---|---|---|---|
| P_4 | Existência de Buracos ? | Poucos | 5 |
| P_9 | A calçada Possui Rebaixamento de Veículos correto ? | Não | 0 |
| P_11 | O Passeio está no padrão da SMPU ? | Não | 0 |
