| Diagnóstico da Calçada | Qualidade do Serviço | |
| Endereço: Rua Rio Grande do Norte, 1204 | 65 | C |
| Num. Lote CTM: 10084100470 | | |

## Lote 5 - Rota: Afonso Pena

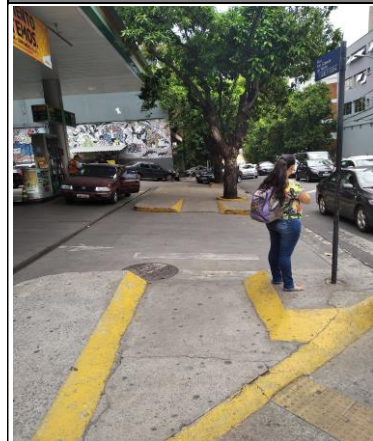
Foto Geral

| ID | Itens Avaliados | Respostas | Nota |
|---|---|---|---|
| P_6 | Presença de desníveis ? | Médio | 3 |
| P_9 | A calçada Possui Rebaixamento de Veículos correto ? | Não | 0 |
| P_11 | O Passeio está no padrão da SMPU ? | Não | 0 |
| P_16 | Classificação geral da calçada pelo pesquisador. | Regular | 5 |

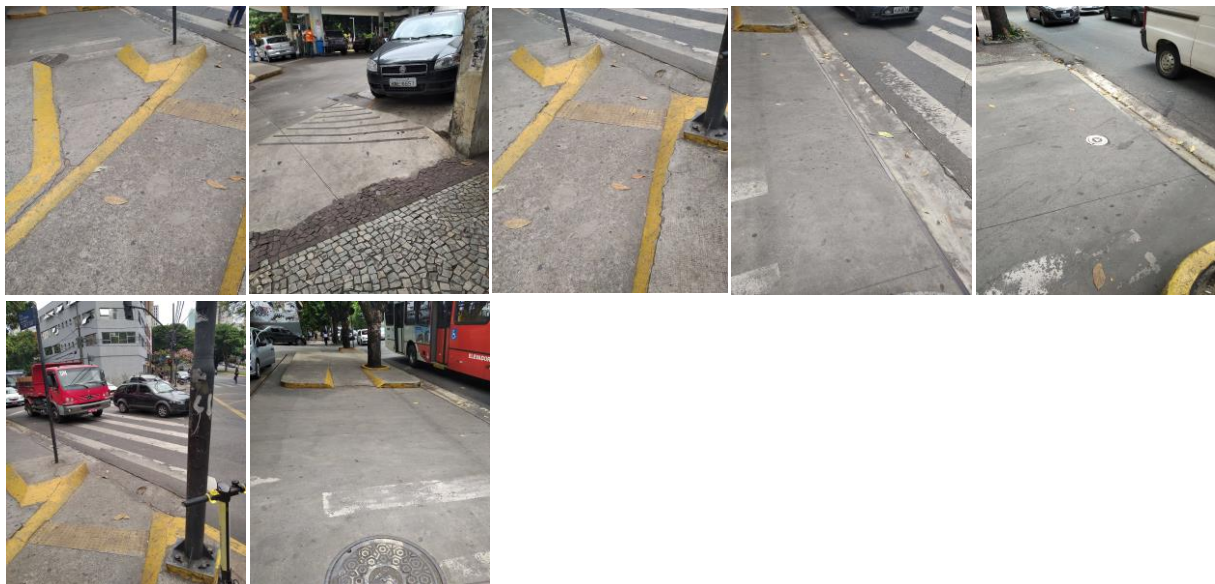
Fotos Complementares - Detalhes do Passeio

| ID | Itens Avaliados | Respostas | Nota |
|---|---|---|---|
| P_7_1_2 | Se for do Tipo 1, O rebaixo tem abas conforme a norma ? | Não | -1 |
| P_7_3 | O rebaixo possui piso tátil ? | Tem só piso de alerta | -1 |
| P_7_3_1 | O piso tátil de alerta e direcional do rebaixo está conforme a norma ? | Não | -1 |
