# Lote 1 - Rota: Carlos Luz

**FRATAR**  
ENGENHARIA CONSULTIVA

| Diagnóstico da Calçada | Qualidade do Serviço | |
| Endereço: Rua Monteiro Lobato, 445 | 59 | C |

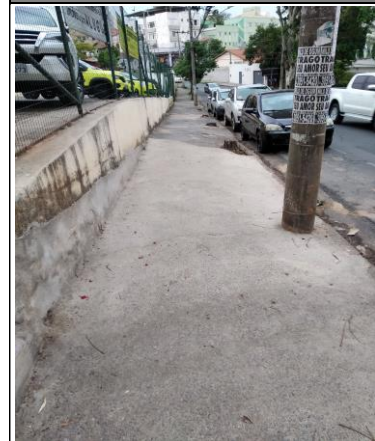
## Foto Geral

| ID | Itens Avaliados | Respostas | Nota |
|---|---|---|---|
| P_4 | Existência de Buracos ? | Poucos | 5 |
| P_5 | Condições Gerais do Piso e meio-fio da calçada ? | Regular | 5 |
| P_16 | Classificação geral da calçada pelo pesquisador. | Regular | 5 |
