# Lote 1 - Rota: Padre Pedro Pinto

**FRATAR**  
ENGENHARIA CONSULTIVA

| Diagnóstico da Calçada | Qualidade do Serviço | |
| Endereço: Rua Padre Pedro Pinto, 6461 | 45 | D |

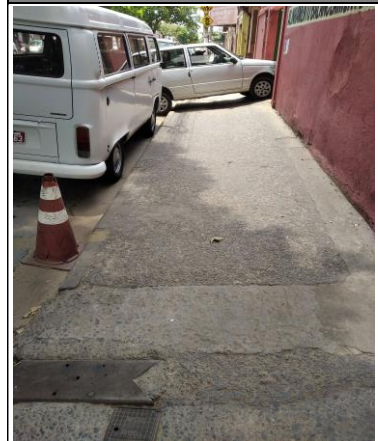
## Foto Geral

| ID | Itens Avaliados | Respostas | Nota |
|---|---|---|---|
| P_4 | Existência de Buracos ? | Poucos | 5 |
| P_5 | Condições Gerais do Piso e meio-fio da calçada ? | Regular | 5 |
| P_6 | Presença de desníveis ? | Médio | 3 |
| P_16 | Classificação geral da calçada pelo pesquisador. | Ruim | 0 |

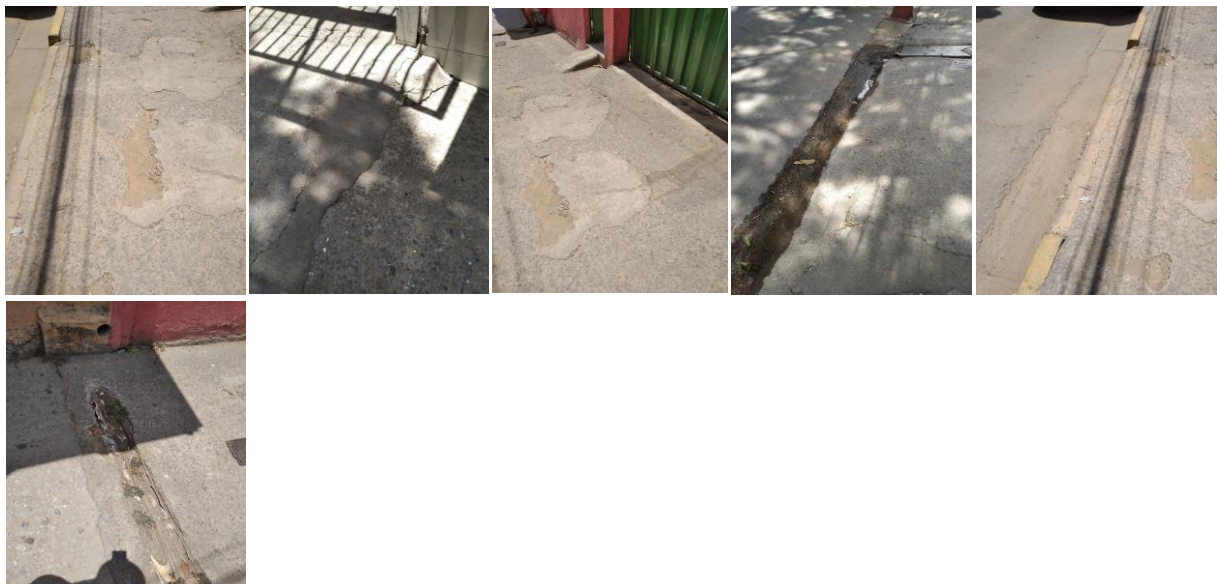
## Fotos Complementares - Detalhes do Passeio

| ID | Itens Avaliados | Respostas | Nota |
|---|---|---|---|
| P_13 | Existe algum dispositivo de Drenagem sobre a calçada ? | Sim | -8 |

| ID | Itens Avaliados | Respostas | Nota |
|---|---|---|---|
| P_13_1 | Dispositivo de Drenagem está devidamente instalado e bem conservado? | Não | -3 |
| P_13_2 | Dispositivo de Drenagem oferece risco para caminamento seguro de pedestre? | Sim | -5 |
