# Lote 1 - Rota: Noroeste

**FRATAR**  
ENGENHARIA CONSULTIVA

| Diagnóstico da Calçada | Qualidade do Serviço | |
|---|---|---|
| Endereço: Av. Abílio Machado, 2285 | 75 | B |
| Data do Registro: 11/11/2019 16:56:39 | | |

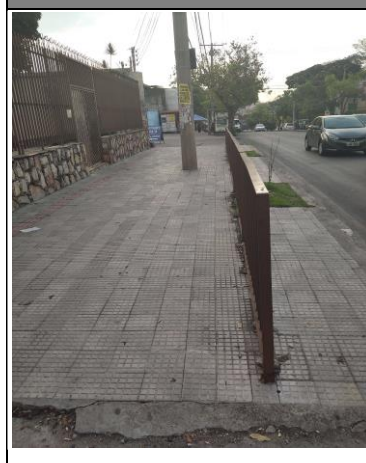
Foto Geral

| ID | Itens Avaliados | Respostas | Nota |
|---|---|---|---|
| P_16 | Classificação geral da calçada pelo pesquisador. | Regular | 5 |
