| Diagnóstico da Calçada | Qualidade do Serviço | |
| Endereço: Av. Afonso Pena, 3678 | 68 | C |
| Num. Lote CTM: 80253000170 | | |

## Lote 5 - Rota: Afonso Pena

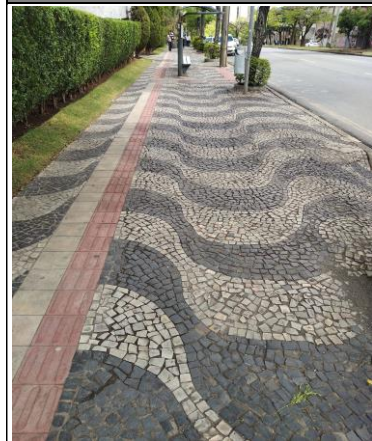
Foto Geral

| ID | Itens Avaliados | Respostas | Nota |
|---|---|---|---|
| P_4 | Existência de Buracos ? | Poucos | 5 |
| P_16 | Classificação geral da calçada pelo pesquisador. | Regular | 5 |

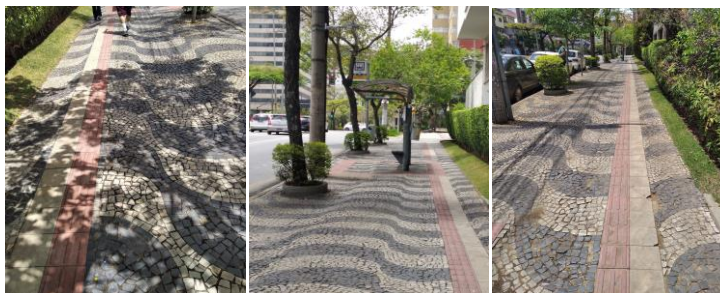
Fotos Complementares - Detalhes do Passeio

| ID | Itens Avaliados | Respostas | Nota |
|---|---|---|---|
| P_3 | Tipo de revestimento da calçada ? | Pedra Portuguesa | 8 |

| ID | Itens Avaliados | Respostas | Nota |
|---|---|---|---|
| P_8_1 | O piso tátil está no eixo da faixa livre ? | Não | 0 |
| P_8_2 | Se tem uma leve mudança de direção está conforme a norma ? | Não | 0 |
