# Lote 4 - Rota: Raja Gabágia

**FRATAR**  
ENGENHARIA CONSULTIVA

| Diagnóstico da Calçada | Qualidade do Serviço | |
| Endereço: Rua Curitiba, 1709 | 50 | D |

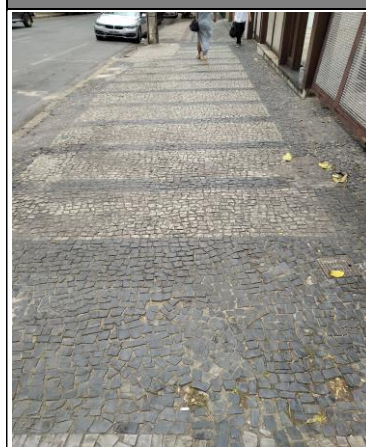
Foto Geral

| ID | Itens Avaliados | Respostas | Nota |
|---|---|---|---|
| P_4 | Existência de Buracos ? | Muitos | 0 |
| P_5 | Condições Gerais do Piso e meio-fio da calçada ? | Regular | 5 |
| P_6 | Presença de desníveis ? | Leve | 7 |
| P_16 | Classificação geral da calçada pelo pesquisador. | Ruim | 0 |
