# Lote 5 - Rota: Sul

| Diagnóstico da Calçada | Qualidade do Serviço | |
| Endereço: Av. Cristovão Colombo, 273 | 63 | C |
| Data do Registro: 02/11/2019 13:13:29 | | |

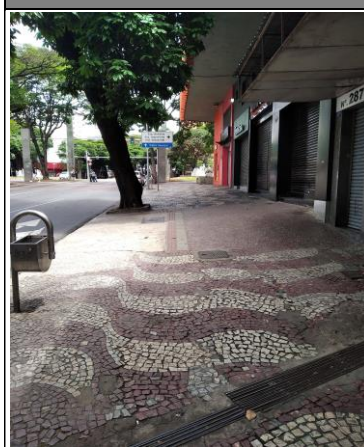
## Foto Geral

| ID | Itens Avaliados | Respostas | Nota |
|---|---|---|---|
| P_4 | Existência de Buracos ? | Poucos | 5 |
| P_5 | Condições Gerais do Piso e meio-fio da calçada ? | Regular | 5 |
| P_16 | Classificação geral da calçada pelo pesquisador. | Regular | 5 |

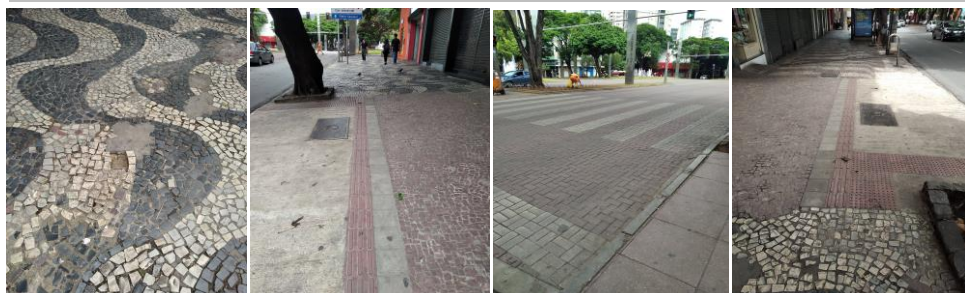
## Fotos Complementares - Detalhes do Passeio

| ID | Itens Avaliados | Respostas | Nota |
|---|---|---|---|
| P_3 | Tipo de revestimento da calçada ? | Pedra Portuguesa | 8 |
