# Lote 1 - Rota: Noroeste

| Diagnóstico da Calçada | Qualidade do Serviço | |
| Endereço: Av. Abílio Machado, 2189 | 70 | C |
| Data do Registro: 11/11/2019 16:50:59 | | |

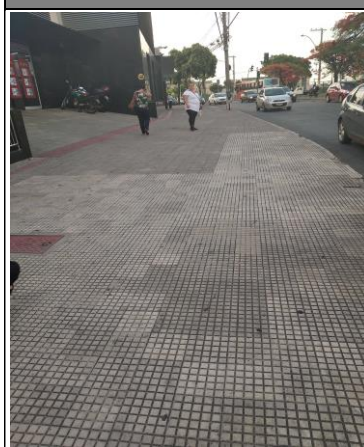
## Foto Geral

| ID | Itens Avaliados | Respostas | Nota |
|---|---|---|---|
| P_4 | Existência de Buracos ? | Poucos | 5 |
| P_16 | Classificação geral da calçada pelo pesquisador. | Regular | 5 |

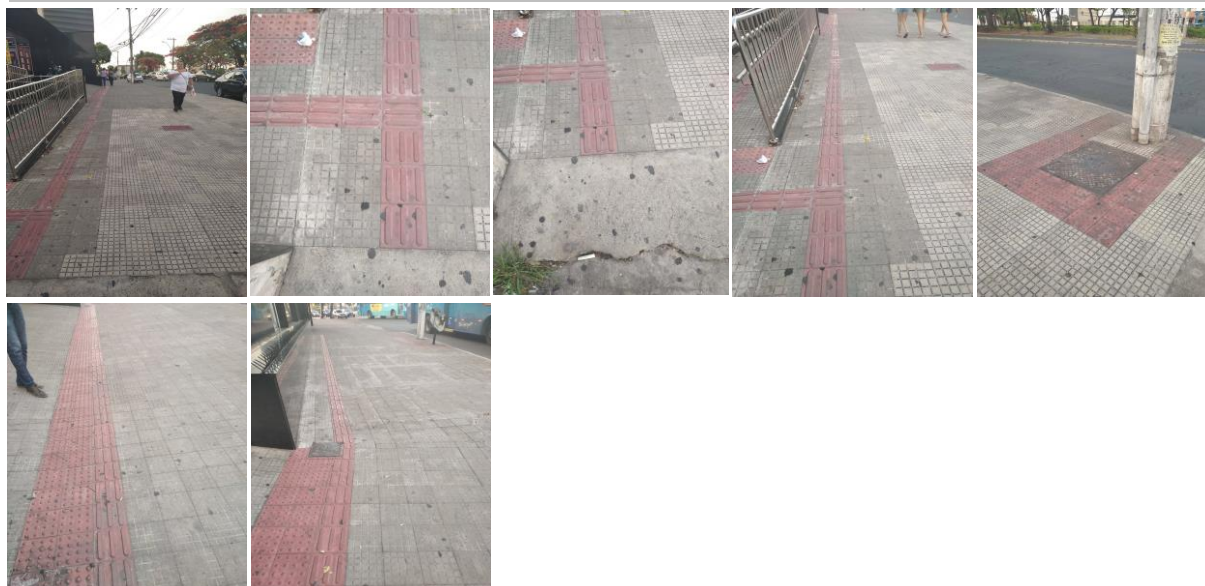
## Fotos Complementares - Detalhes do Passeio

| ID | Itens Avaliados | Respostas | Nota |
|---|---|---|---|
| P_8_1 | O piso tátil está no eixo da faixa livre ? | Não | 0 |
