# Lote 1 - Rota: Padre Pedro Pinto

**FRATAR**  
ENGENHARIA CONSULTIVA

| Diagnóstico da Calçada | Qualidade do Serviço | |
| Endereço: Rua Padre Pedro Pinto, 851 | 52 | C |

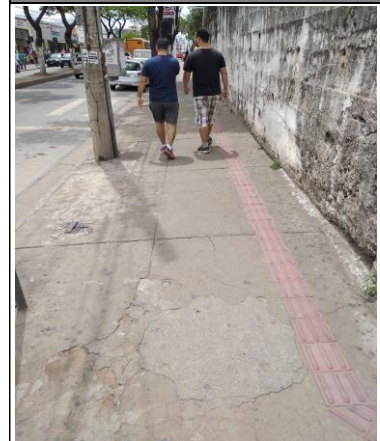
## Foto Geral

| ID | Itens Avaliados | Respostas | Nota |
|---|---|---|---|
| P_5 | Condições Gerais do Piso e meio-fio da calçada ? | Péssimo | 0 |
| P_16 | Classificação geral da calçada pelo pesquisador. | Ruim | 0 |
