# Lote 4 - Rota: Raja Gabágia

| Diagnóstico da Calçada | Qualidade do Serviço | |
| Endereço: Av. Raja Gabaglia, 3320 | 87 | B |
| Data do Registro: 11/11/2019 09:41:26 | | |

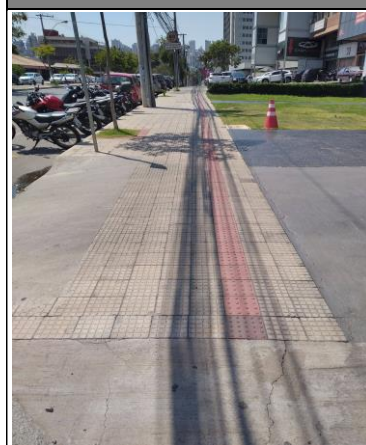
Foto Geral

| ID | Itens Avaliados | Respostas | Nota |
|---|---|---|---|
| P_6 | Presença de desníveis ? | Leve | 7 |
| P_16 | Classificação geral da calçada pelo pesquisador. | Regular | 5 |

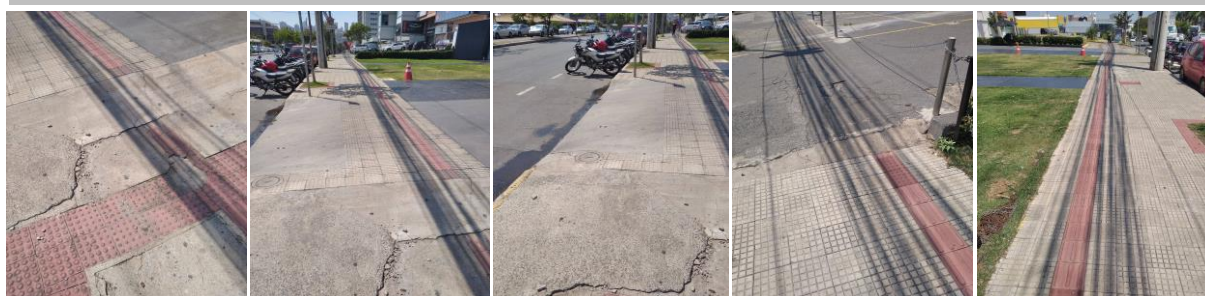
Fotos Complementares - Detalhes do Passeio

| ID | Itens Avaliados | Respostas | Nota |
|---|---|---|---|
| P_8_1 | O piso tátil está no eixo da faixa livre ? | Não | 0 |
| P_8_2 | Se tem uma leve mudança de direção está conforme a norma ? | Não | 0 |
