## Lote 4 - Rota: Contorno

| Diagnóstico da Calçada | Qualidade do Serviço | |
| Endereço: Av.Contorno, 1454 | 47 | D |
| Data do Registro: 01/11/2019 15:12:19 | | |

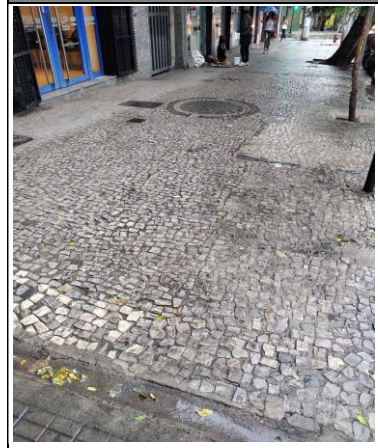
### Foto Geral

| ID | Itens Avaliados | Respostas | Nota |
|---|---|---|---|
| P_4 | Existência de Buracos ? | Poucos | 5 |
| P_5 | Condições Gerais do Piso e meio-fio da calçada ? | Regular | 5 |
| P_6 | Presença de desníveis ? | Leve | 7 |
| P_16 | Classificação geral da calçada pelo pesquisador. | Ruim | 0 |

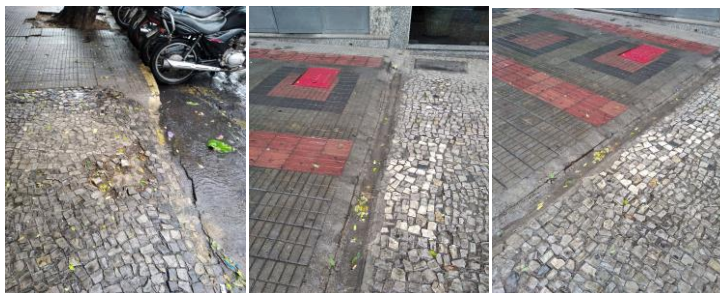
### Fotos Complementares - Detalhes do Passeio

| ID | Itens Avaliados | Respostas | Nota |
|---|---|---|---|
| P_13 | Existe algum dispositivo de Drenagem sobre a calçada ? | Sim | -8 |

| ID | Itens Avaliados | Respostas | Nota |
|---|---|---|---|
| P_13_1 | Dispositivo de Drenagem está devidamente instalado e bem conservado? | Não | -3 |
| P_13_2 | Dispositivo de Drenagem oferece risco para caminhar seguro de pedestre? | Sim | -5 |
