## Lote 4 - Rota: Raja Gabália

**FRATAR**  
ENGENHARIA CONSULTIVA

| Diagnóstico da Calçada | Qualidade do Serviço | |
| Endereço: Rua São Paulo, 1604 | 70 | C |

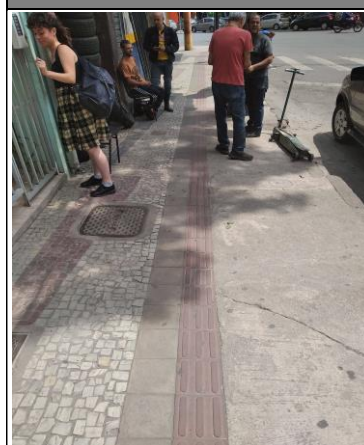
### Foto Geral

| ID | Itens Avaliados | Respostas | Nota |
|---|---|---|---|
| P_16 | Classificação geral da calçada pelo pesquisador. | Regular | 5 |

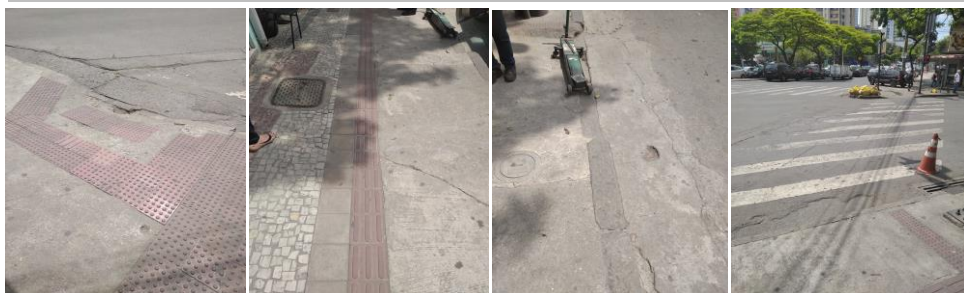
### Fotos Complementares - Detalhes do Passeio

| ID | Itens Avaliados | Respostas | Nota |
|---|---|---|---|
| P_9 | A calçada Possui Rebaixamento de Veículos correto ? | Não | 0 |
| P_11 | O Passeio está no padrão da SMPU ? | Não | 0 |

| ID | Itens Avaliados | Respostas | Nota |
|---|---|---|---|
| P_7_1_2 | Se for do Tipo 1, O rebaixo tem abas conforme a norma ? | Não | -1 |
| P_7_3 | O rebaixo possui piso tátil ? | Tem só piso de alerta | -1 |
| P_7_3_1 | O piso tátil de alerta e direcional do rebaixo está conforme a norma ? | Não | -1 |
