# Lote 1 - Rota: Padre Pedro Pinto

| Diagnóstico da Calçada | Qualidade do Serviço | |
| Endereço: Rua Padre Pedro Pinto, 1270 | 65 | C |
| Data do Registro: 22/11/2019 09:28:02 | | |

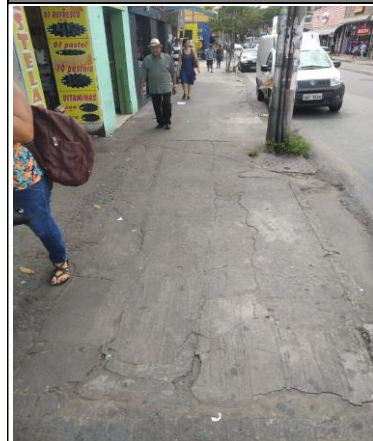
Foto Geral

| ID | Itens Avaliados | Respostas | Nota |
|---|---|---|---|
| P_4 | Existência de Buracos ? | Poucos | 5 |
| P_5 | Condições Gerais do Piso e meio-fio da calçada ? | Regular | 5 |
| P_9 | A calçada Possui Rebaixamento de Veículos correto ? | Não | 0 |
| P_11 | O Passeio está no padrão da SMPU ? | Não | 0 |
| P_16 | Classificação geral da calçada pelo pesquisador. | Regular | 5 |
