## Lote 4 - Rota: Contorno

| Diagnóstico da Calçada | Qualidade do Serviço | |
| Endereço: Av.Contorno, 3257 | 58 | C |
| Data do Registro: 08/11/2019 17:29:30 | | |

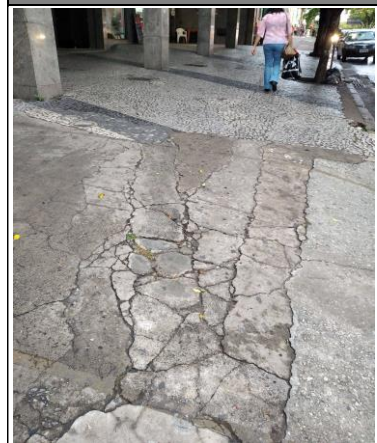
### Foto Geral

| ID | Itens Avaliados | Respostas | Nota |
|---|---|---|---|
| P_4 | Existência de Buracos ? | Muitos | 0 |
| P_5 | Condições Gerais do Piso e meio-fio da calçada ? | Péssimo | 0 |
| P_16 | Classificação geral da calçada pelo pesquisador. | Ruim | 0 |
