| Diagnóstico da Calçada | Qualidade do Serviço | |
| Endereço: Av. Portugal, 2535 | 45 | D |
| Data do Registro: 19/11/2019 12:09:26 | | |
| Num. Lote CTM: 200074000725 | | |

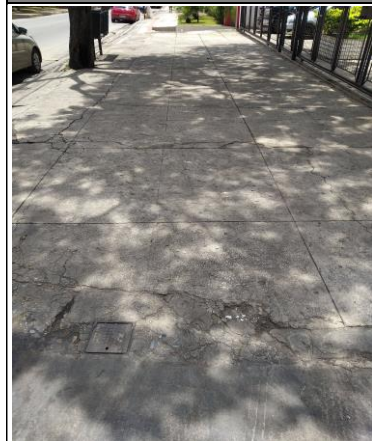
Foto Geral

| ID | Itens Avaliados | Respostas | Nota |
|---|---|---|---|
| P_5 | Condições Gerais do Piso e meio-fio da calçada ? | Péssimo | 0 |
| P_6 | Presença de desníveis ? | Severo | 0 |
| P_16 | Classificação geral da calçada pelo pesquisador. | Ruim | 0 |

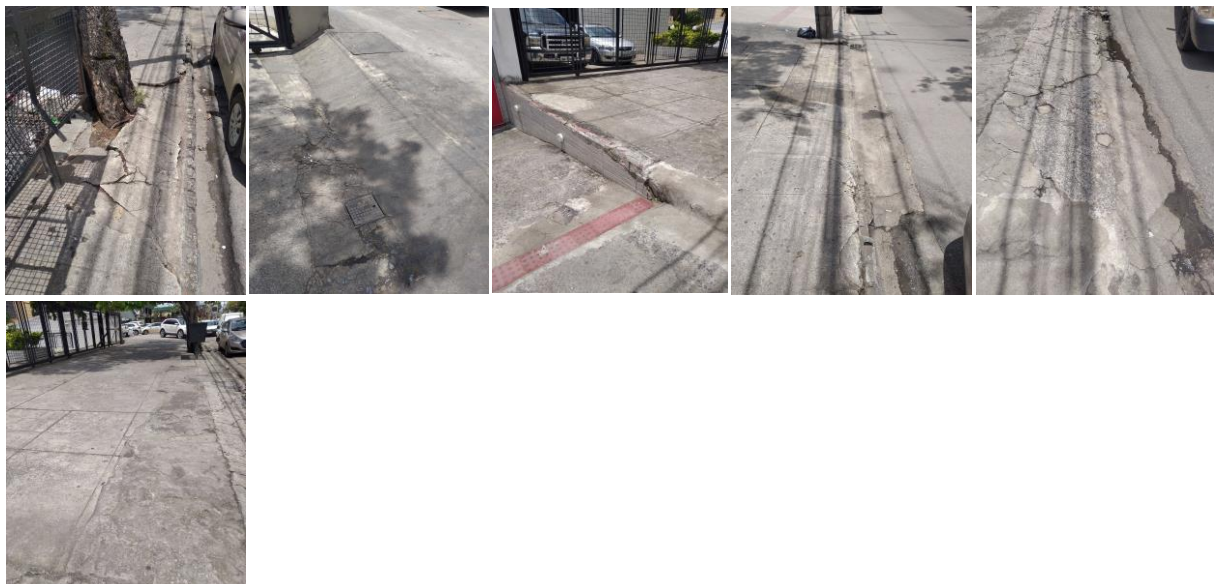
Fotos Complementares - Detalhes do Passeio

| ID | Itens Avaliados | Respostas | Nota |
|---|---|---|---|
| P_4 | Existência de Buracos ? | Poucos | 5 |
