| Diagnóstico da Calçada | Qualidade do Serviço | |
| Endereço: Av. Nossa Sra. Do Carmo, 1928 | 50 | D |
| Num. Lote CTM: 91179100215 | | |

## Lote 5 - Rota: Sul

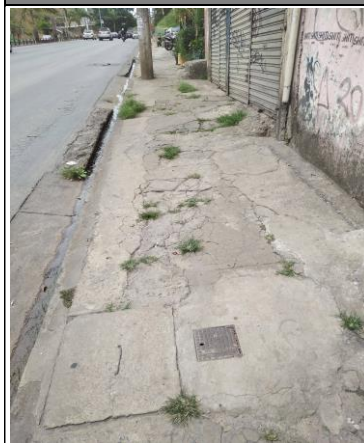
Foto Geral

| ID | Itens Avaliados | Respostas | Nota |
|---|---|---|---|
| P_4 | Existência de Buracos ? | Muitos | 0 |
| P_5 | Condições Gerais do Piso e meio-fio da calçada ? | Péssimo | 0 |
| P_16 | Classificação geral da calçada pelo pesquisador. | Ruim | 0 |
