## Lote 4 - Rota: Raja Gabágia

**FRATAR**  
ENGENHARIA CONSULTIVA

| Diagnóstico da Calçada | Qualidade do Serviço | |
| Endereço: Av. Raja Gabaglia, 4654 | 30 | E |

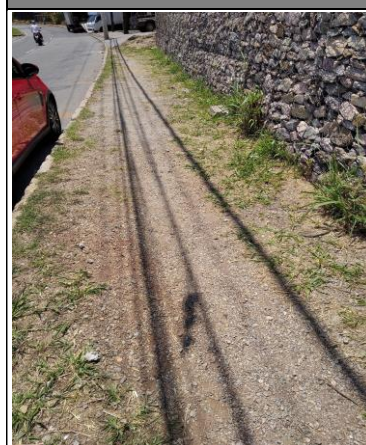
### Foto Geral

| ID | Itens Avaliados | Respostas | Nota |
|---|---|---|---|
| P_3 | Tipo de revestimento da calçada ? | Terra | -10 |
| P_4 | Existência de Buracos ? | Muitos | 0 |
| P_5 | Condições Gerais do Piso e meio-fio da calçada ? | Péssimo | 0 |
| P_16 | Classificação geral da calçada pelo pesquisador. | Ruim | 0 |
