# Lote 5 - Rota: Sul

**FRATAR**  
ENGENHARIA CONSULTIVA

| Diagnóstico da Calçada | Qualidade do Serviço | |
| Endereço: Av. Nossa Sra. Do Carmo, 2675 | 44 | D |

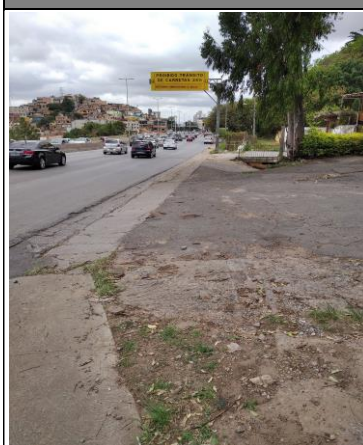
## Foto Geral

| ID | Itens Avaliados | Respostas | Nota |
|---|---|---|---|
| P_4 | Existência de Buracos ? | Muitos | 0 |
| P_5 | Condições Gerais do Piso e meio-fio da calçada ? | Péssimo | 0 |
| P_16 | Classificação geral da calçada pelo pesquisador. | Ruim | 0 |
